## ИССЛЕДОВАНИЕ ПРИЧИН МАСЛЯНОГО ГОЛОДАНИЯ ДВС АВТОМОБИЛЯ AUDI Q7 ПОСЛЕ ПРОВЕДЕННОГО ВОССТАНОВИТЕЛЬНОГО РЕМОНТА

**Аннотация.** В статье рассматривается пример неправильной установки масляного фильтра на автомобиль АУДИ Q7. В данной работе рассмотрены результаты, к которым может привести неправильная установка фильтра и отсутствие переливного клапана в масляном фильтре.

## INVESTIGATION OF THE REASONS FOR OIL STRAINING IN THE ENGINE OF AN AUDI Q7 AFTER REPAIRS

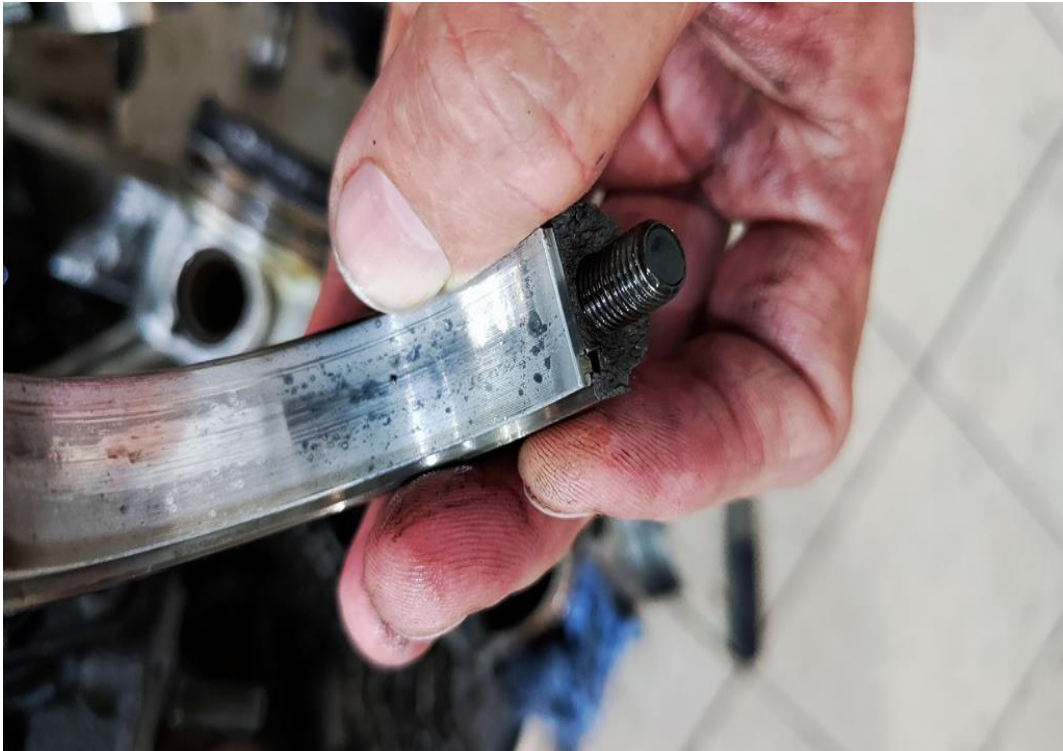
Особый интерес представляет собой характерные следы, образующиеся при попадании посторонних частиц в зону трения «подшипник скольжения-шейка коленчатого вала» (рис. 1). При попадании частицы в масляный клин она некоторое время может в нем перемещаться и менять свое положение.

При изменении направления усилия на поршне, например при смене такта, масляный клин может изменяться по толщине и в момент его уменьшения частица вдавливаясь в поверхность антифрикционного материала подшипника скольжения, более мягкого чем шейка коленчатого вала.

Рисунок 1 – Следы попадания посторонних частиц на подшипнике скольжения  
Illustration 1 – Traces of foreign particles on the plain bearing

При вдавливании, вытесняемый материал образует на границе приподнятый край, который потом уплотняется и стачивается от взаимодействия с шейкой образуя при этом отличную по плотности и внешнему виду область с явно различимым центром. Если попадает мягкая частица, например герметик то от нее, как правило, остается только пятно отличное по цвету без ярко выраженного центра.

Необходимо обратить внимание на то, что при масляном голодании, вызванном падением давления или превышением эксплуатационных нагрузок, присутствие областей с вдавленными частицами не редкость, однако их количество мало и их расположение не сильно удалено от центра подшипника. При отсутствии масляного голодания такие частицы, если их не много не оказывают значительного влияния на работу ДВС.

В рассматриваемом случае следов попадания посторонних частиц очень много, распределены они практически равномерно, кроме того, присутствуют даже в областях с аварийным износом и масляным голоданием.

Частицы загрязнений минуя штору фильтрующего элемента попадают в систему смазки, в частности пары трения коленчатый вал-подшипник скольжения (данное обстоятельство подтверждает множественные следы попадания посторонних частиц в антифрикционном слое подшипников скольжения)

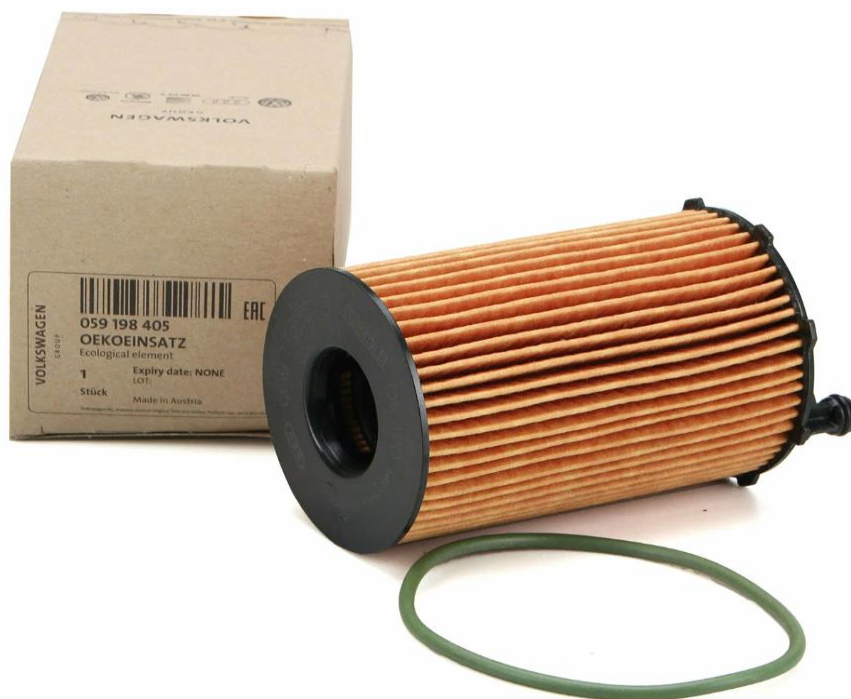
Согласно регламенту по замене моторного масла, вместе с маслом меняется и вставка масляного фильтра, при этом особое внимание уделяется правильной установке вставки и закручиванию крышки. Конструктивно вставка имеет бобышку (рис. 3, бобышка обведена красным кругом) которая должна попасть в паз корпуса фильтра и перекрыть сливное отверстие.

Рисунок 3 – Оригинальный комплект масляного фильтра  
Illustration 3 – Original oil filter kit

Учитывая утилизацию фильтра, установить его соответствие по техническим параметрам не представляется возможным, однако этот фильтр не совпадает с оригинальной деталью ни по названию, ни по маркировке следовательно, не является оригинальной деталью.

Комплект масляного фильтра установленный на автомобиль АУДИ Q7 не является оригинальной запасной частью с каталожным номером «059198405».
